Sermaise patrimoine

L'état de la chapelle de Blancheface est-il préoccupant ?

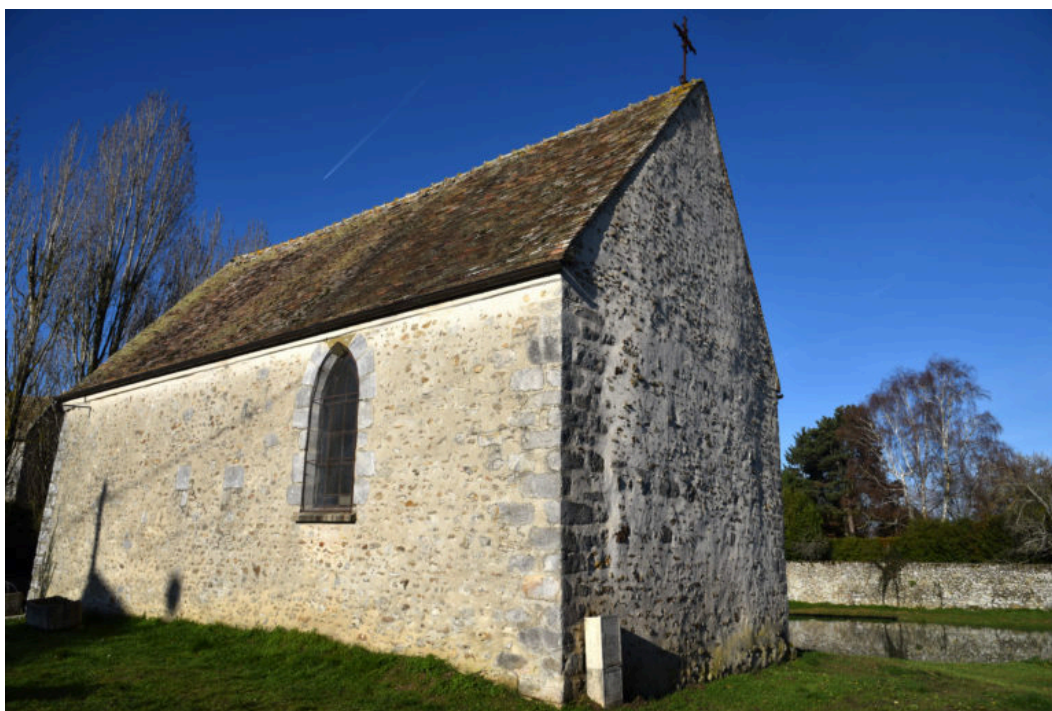
E) des fissures moins importantes visibles à l'extérieur. Moins larges que celles de l'intérieur et pas situées dans le même plan, elles sont probablement apparues depuis que les enduits ont été refaits dans les années 90. Leurs faibles amplitudes pourraient finalement constituer une bonne nouvelle. Enfin un gonflement d'un pignon est visible (voir la première photo de l'article).

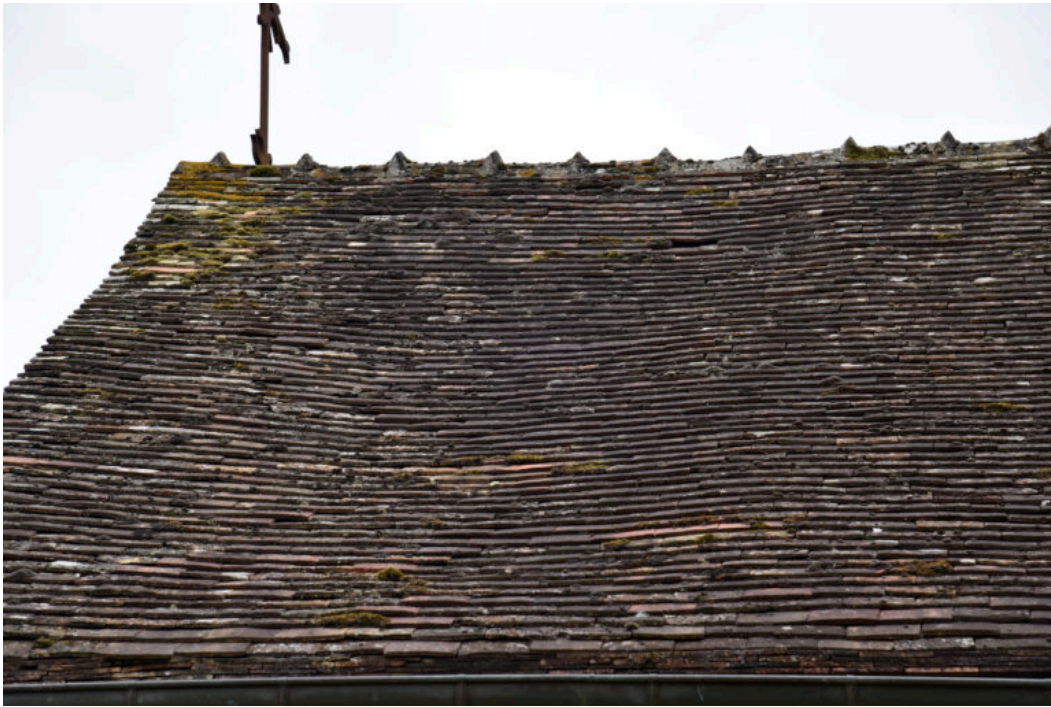
A) Une toiture probablement en bout de course. C'est pas le plus préoccupant car une couverture en tuiles ça se remanie ou se remplace, le tout est de savoir de combien de temps disposons-nous pour le faire. Le plus important c'est d'éviter toutes infiltrations. Nous avons recommandé de remplacer les tuiles cassées avec celles conservées par précaution pour l'église ce qui semble avoir été fait.

Couverture dont il convient d'évaluer l'état avec des parties incurvées en fléchissement et des tuiles cassées manquantes.

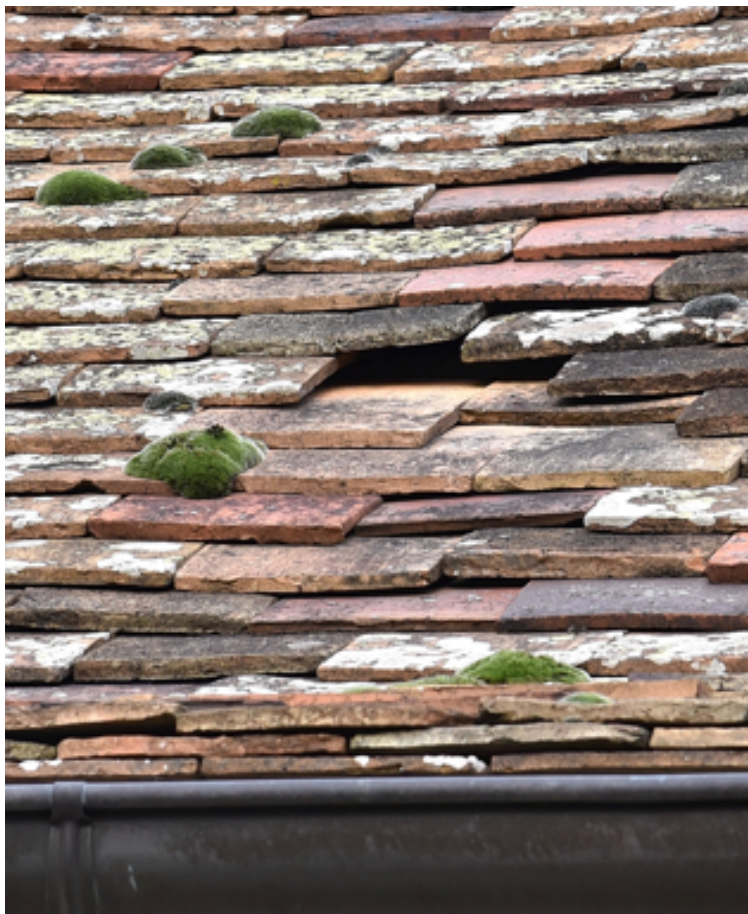
Exemple de tuile manquante à remplacer

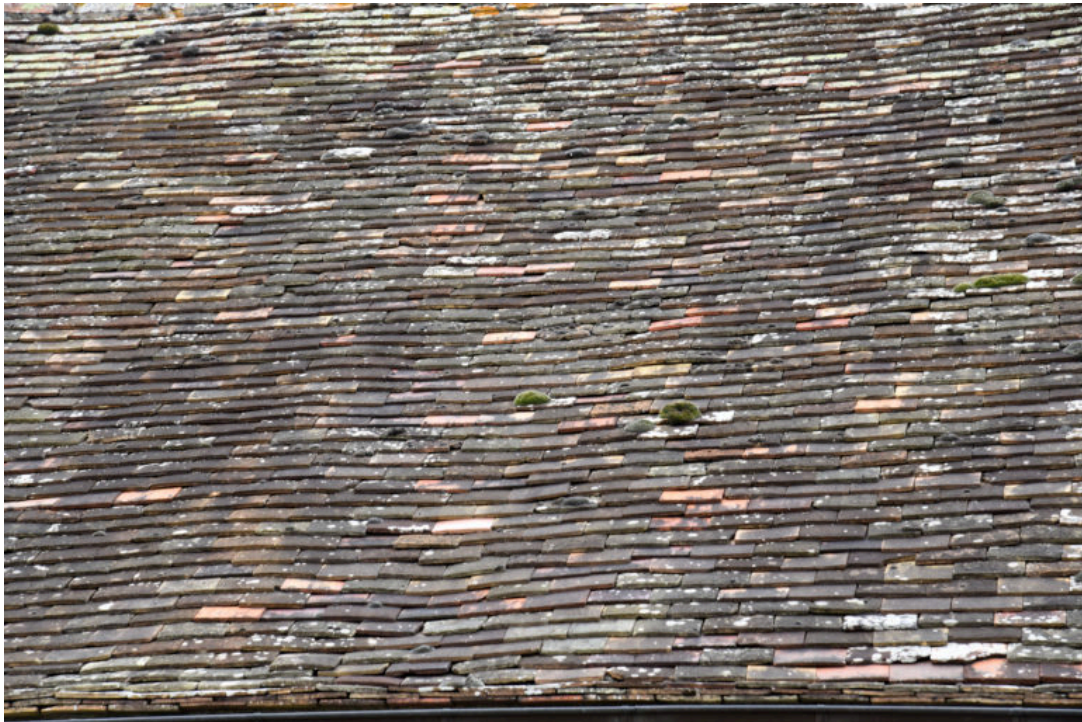
Remplacement des tuiles cassées avec des neuves plus oranges.

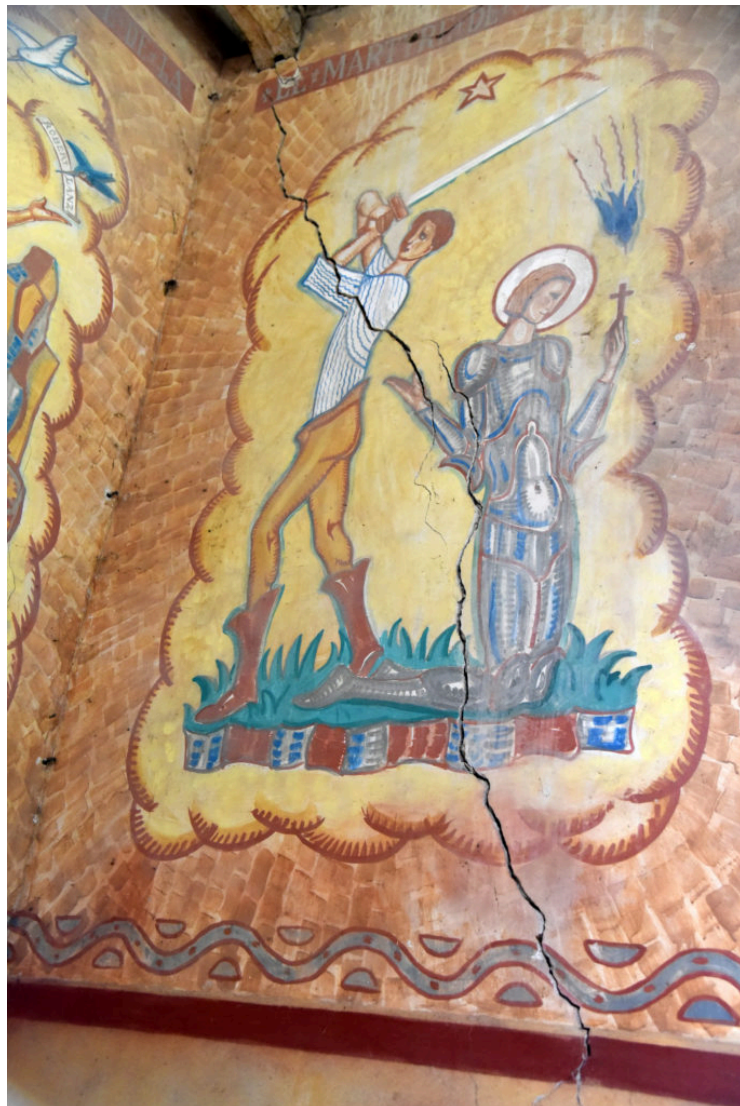
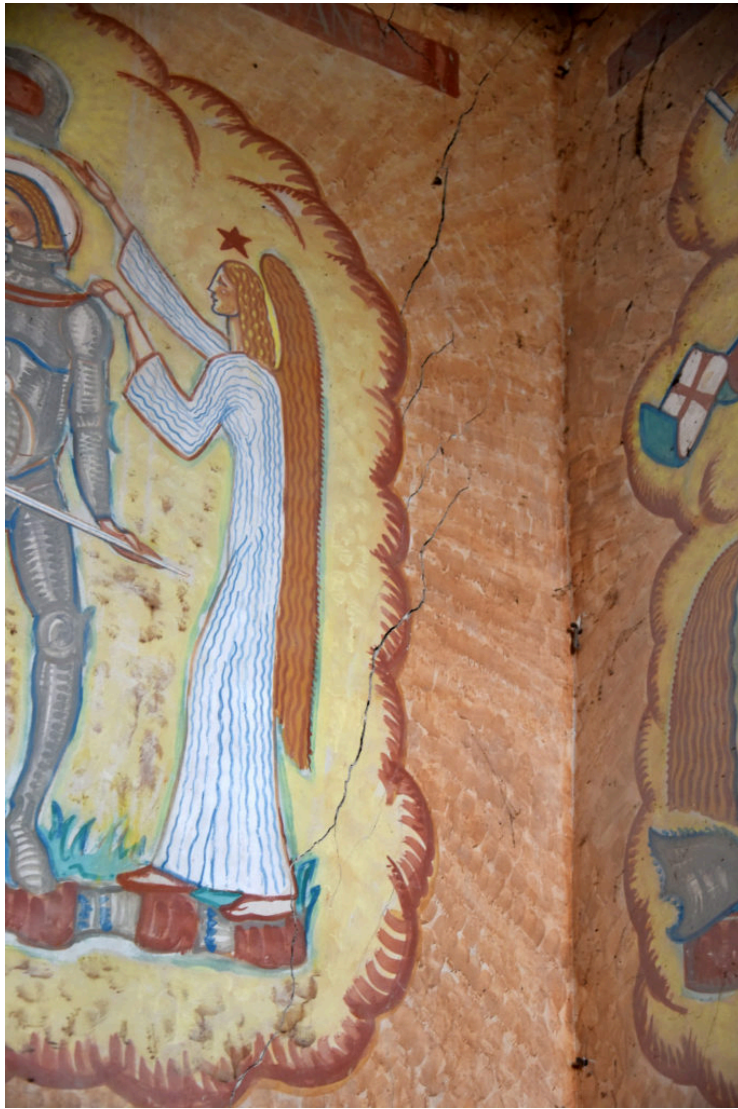
B) Des fissures sur tous les murs. Elles sont visuellement plus larges et plus importantes à l'intérieur qu'à l'extérieur.
Sommes nous en présence de doubles parois ?

Fissures à l'intérieur sur les peintures murales.

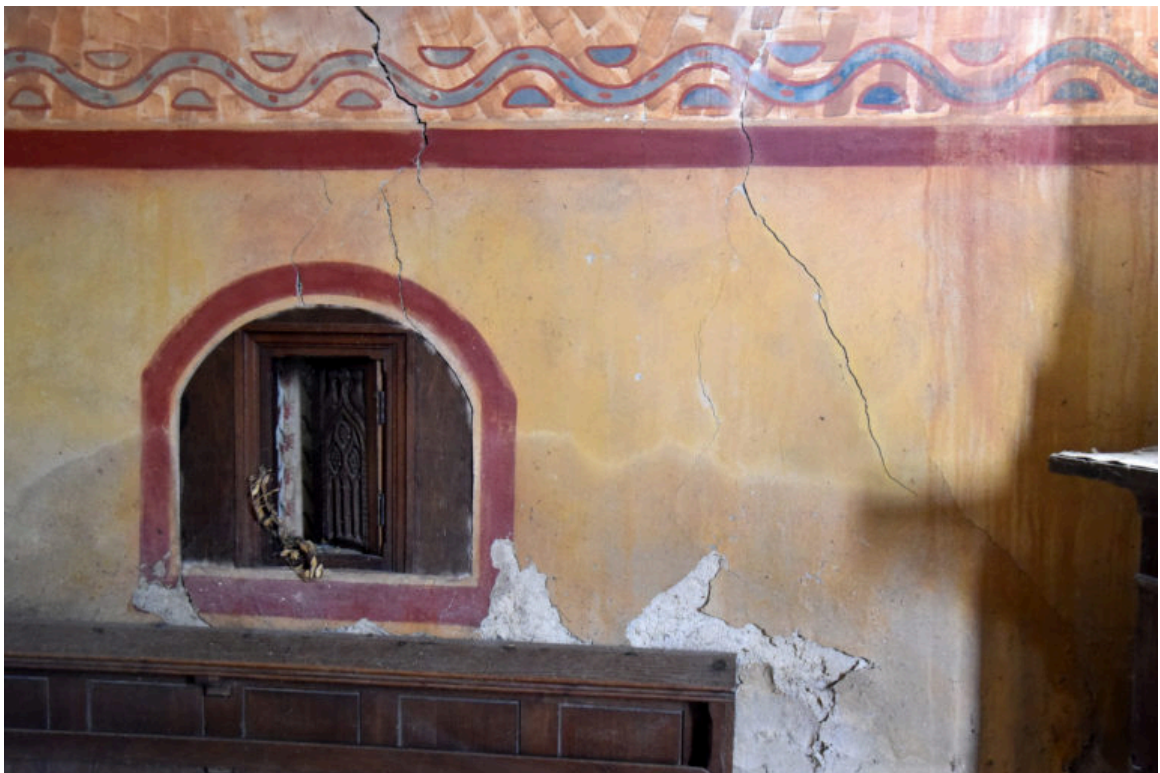
Fissures au niveau des décors peints et délitement des enduits supports.

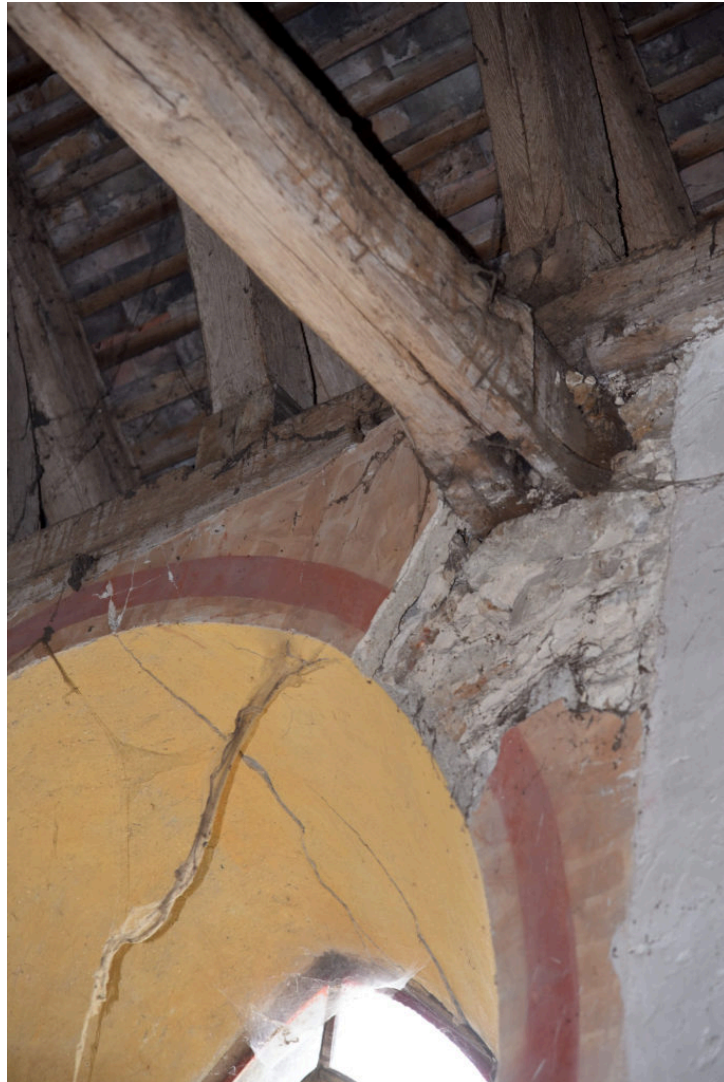
C) Eclatement de l'enduit au droit de certains points d'appui de la charpente. Cela pourrait provenir de mouvements soit de la charpente soit du mur porteur.

Eclatement de l'enduit au droit de l'appui de la charpente.

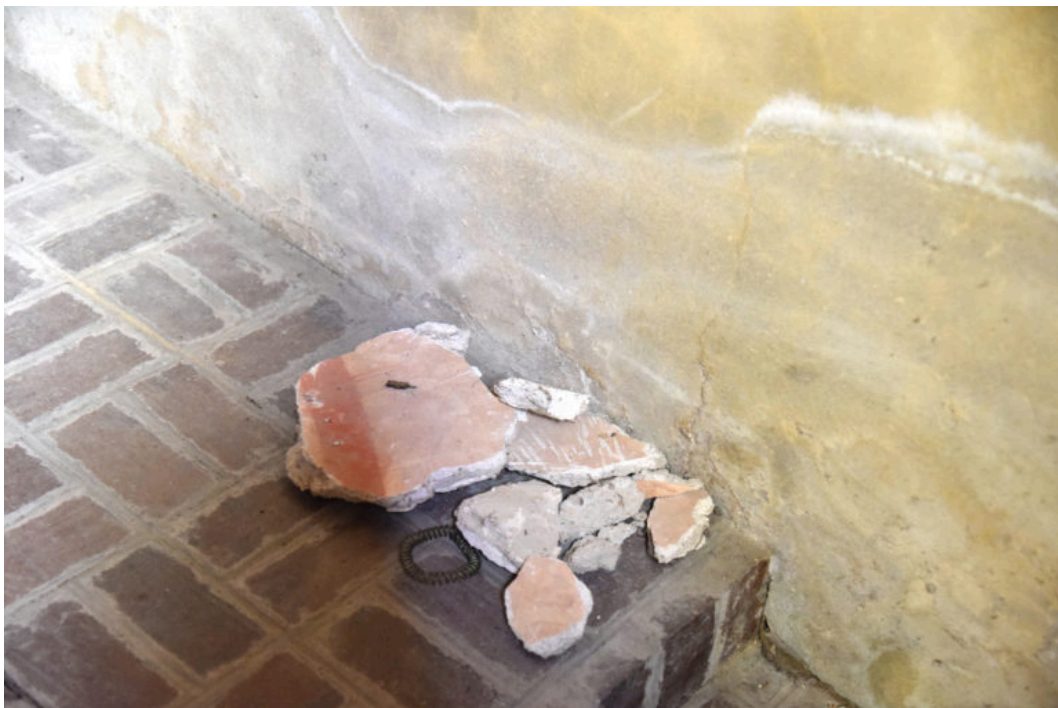
Morceaux d'enduit conservés au sol

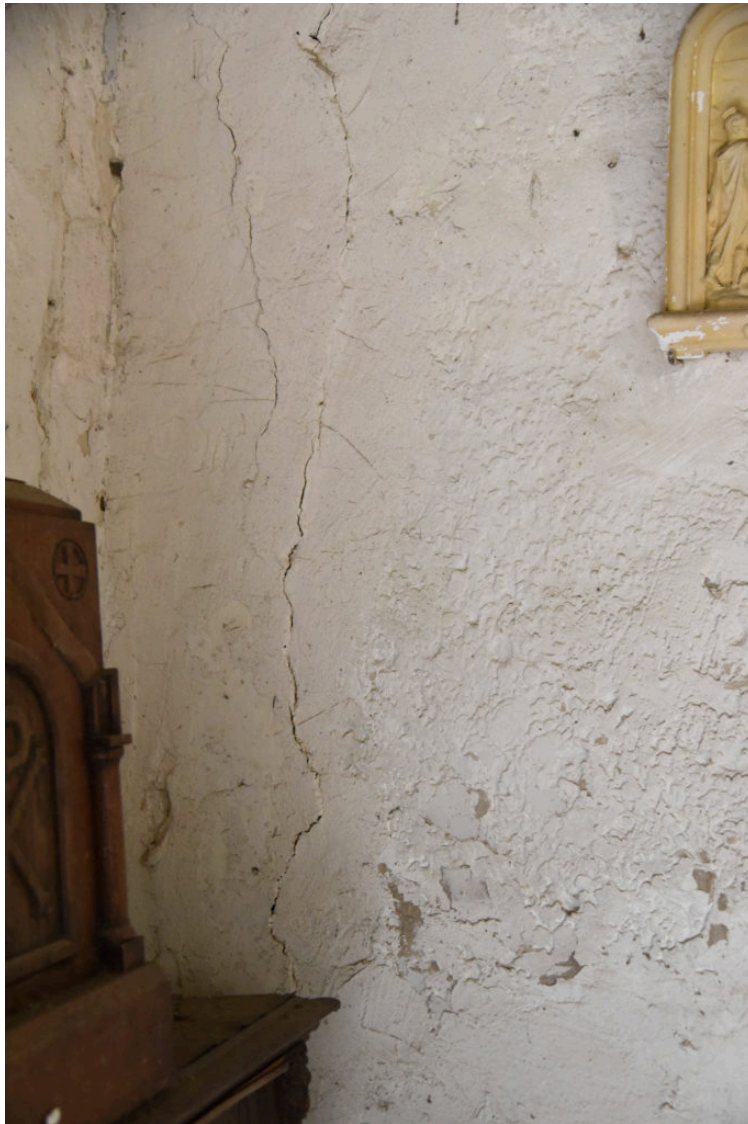
Autre fissure sur mur enduit à la chaux.

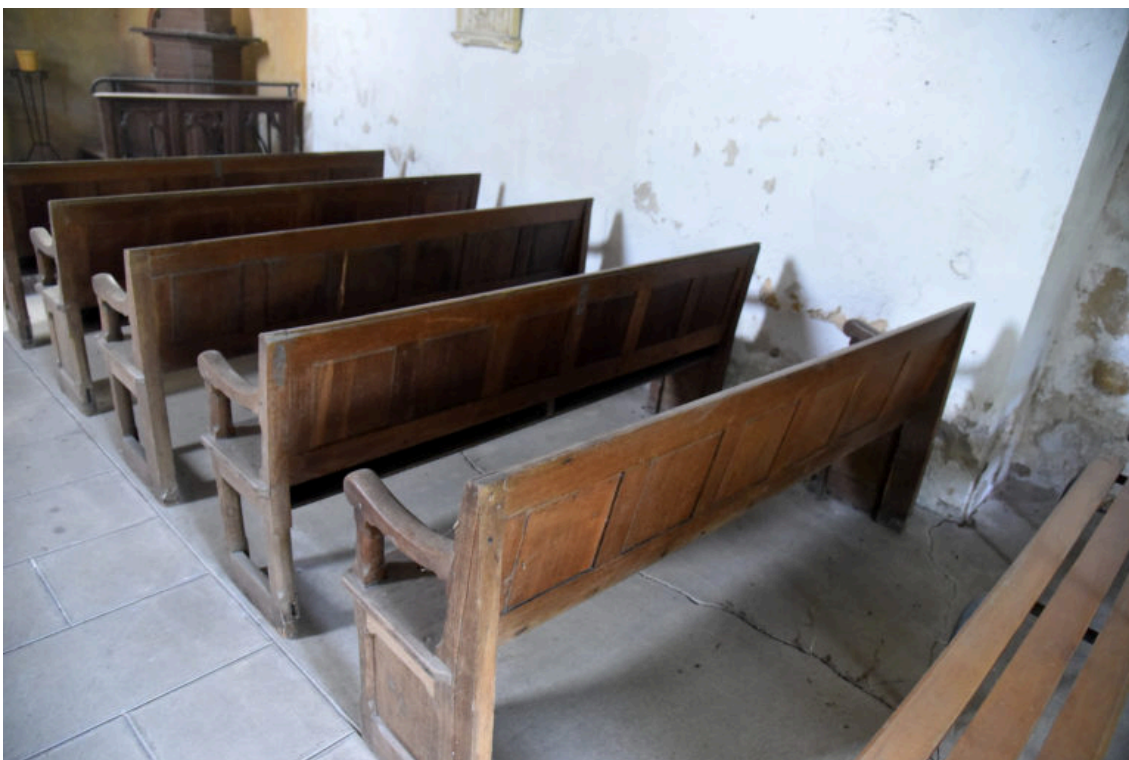
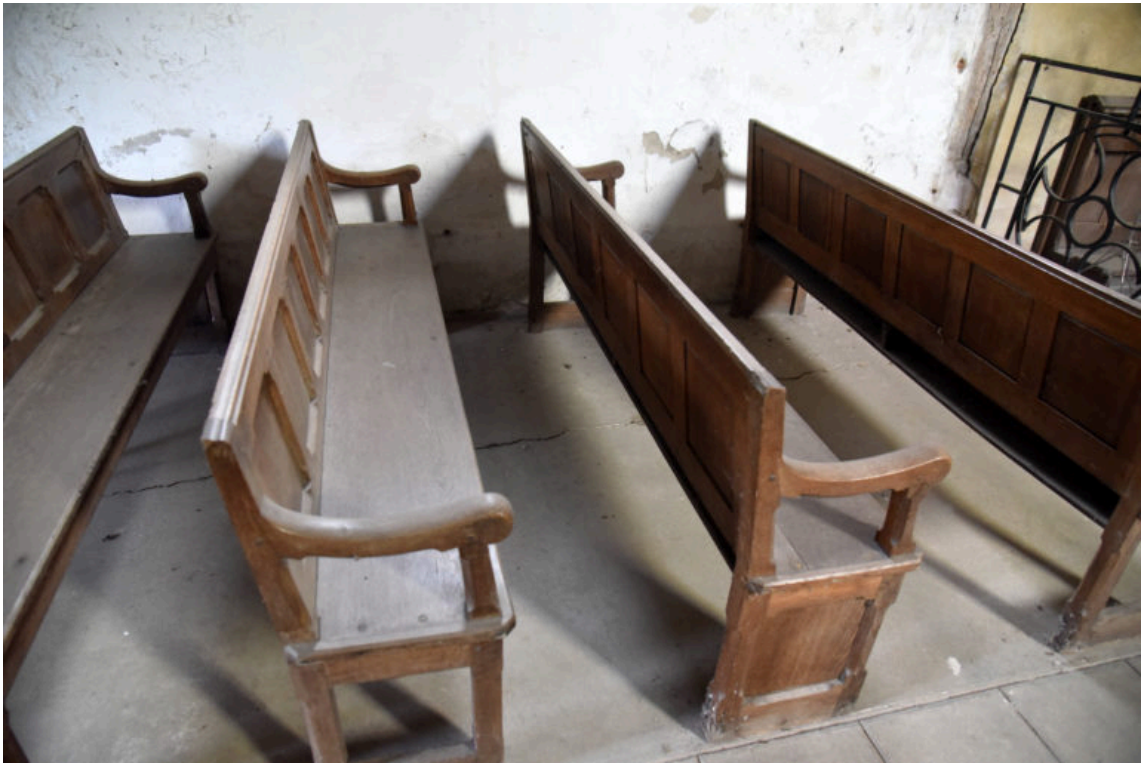
D) Des fissures importantes au niveau des dallages. Soit ils ont été bridés sur les murs, soit ils ont été mal armés, soit c'est la conséquence de mouvements de terrain.

Fissures des dallages latéraux sur la longueur de la chapelle.

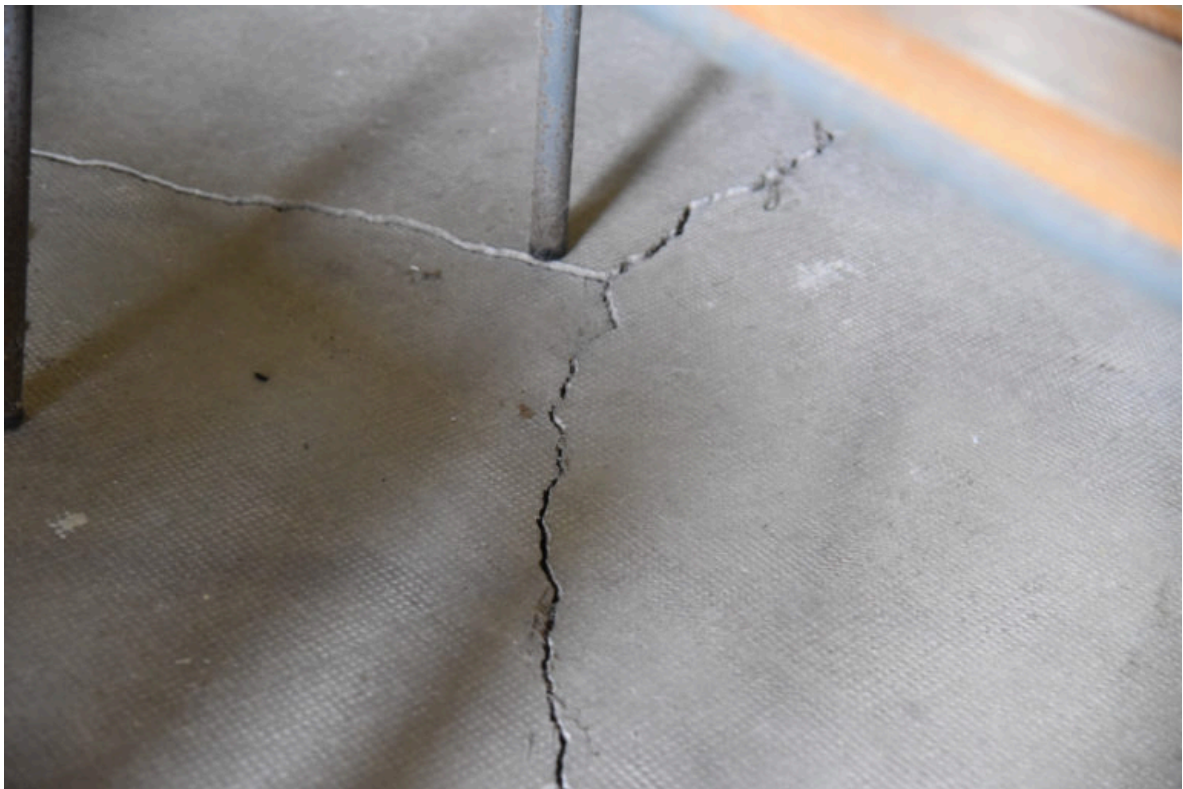
Fissure en étoile.

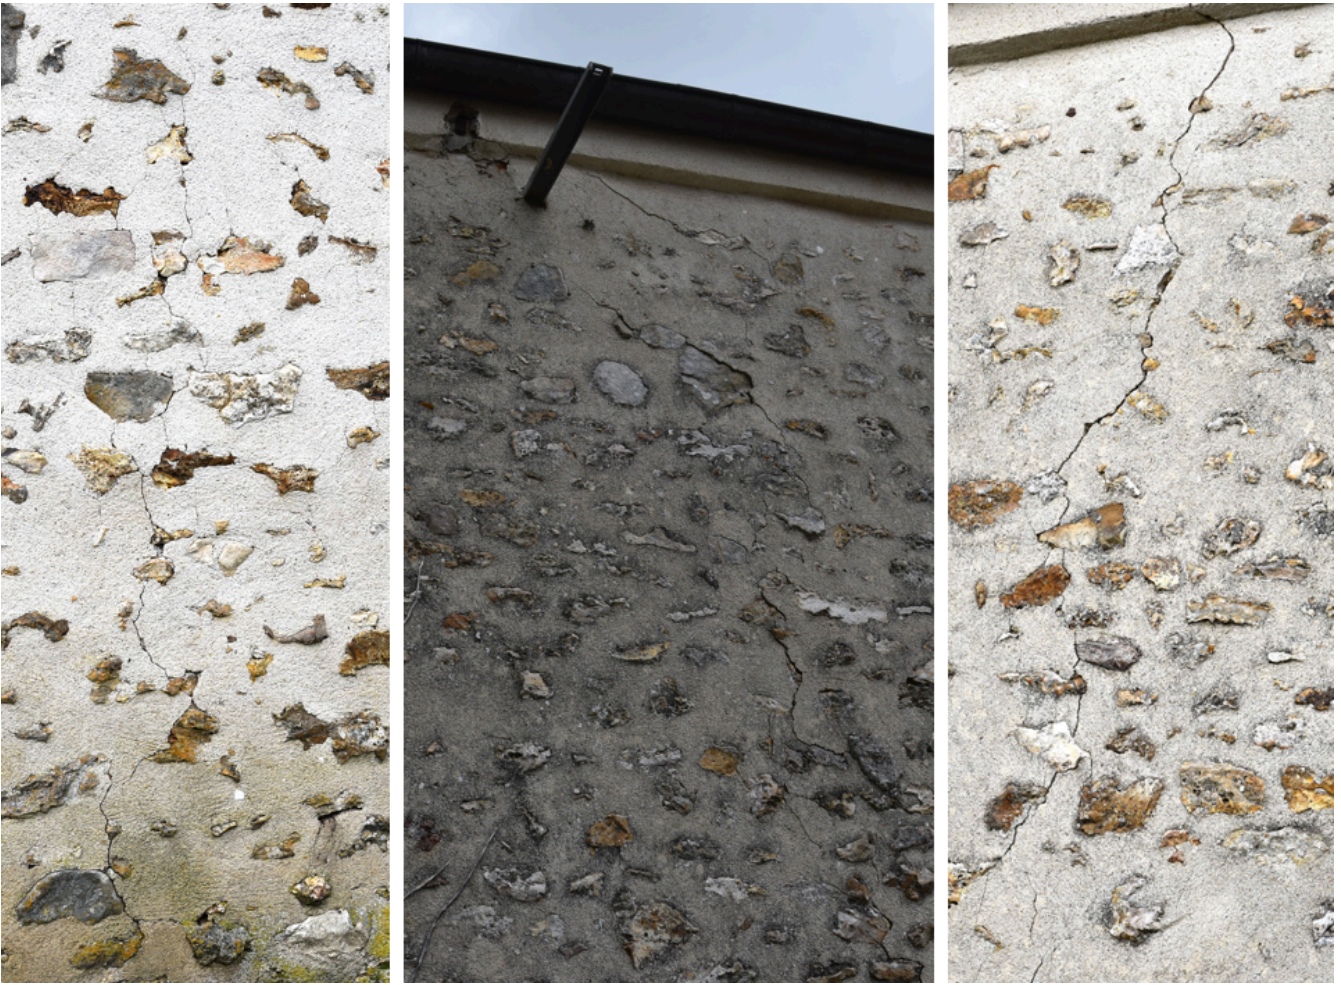
Fissures extérieures de faible amplitude et semble-t-il peu évolutives.

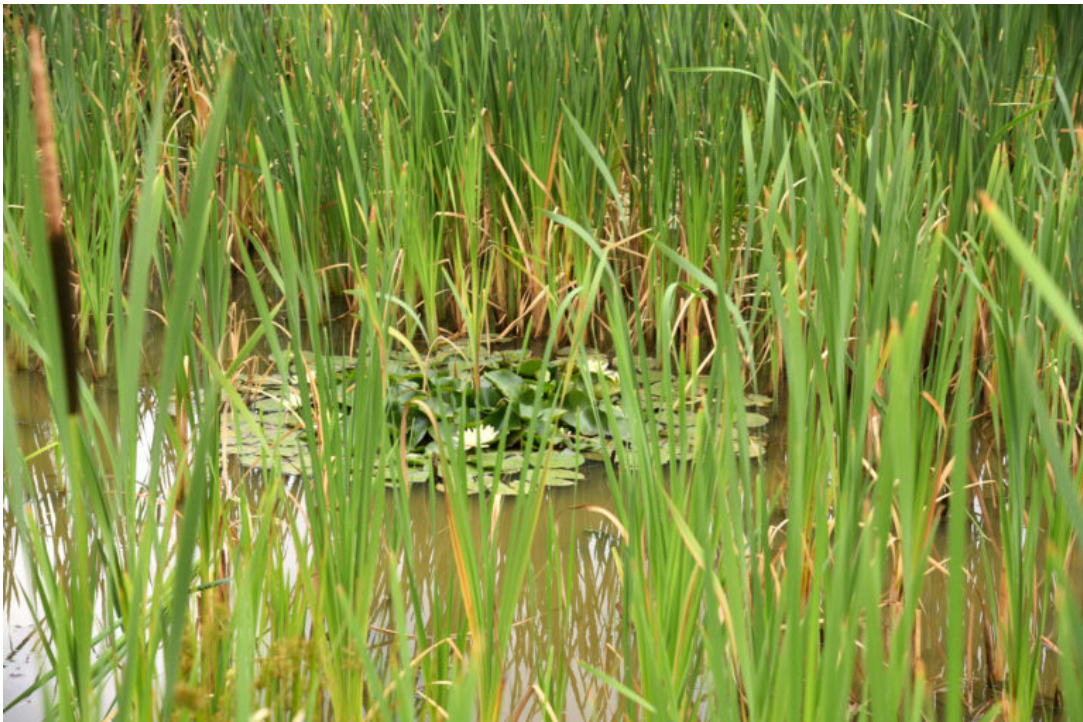
F) Les variations du taux d'humidité dans le sol. Les périodes de sécheresse, les péripéties issues des multiples tentatives dans le temps de remise en état de la mare avec des volumes d'eau très variables, le tout associé à la nature du sol, n'ont-ils pas un impact sur des murs sans fondations ?

Mare de Blancheface avec des plantes extrêmement envahissantes, des massettes appelées aussi roseaux des étangs.
