Sermaise patrimoine

L'état de la chapelle de Blancheface est-il préoccupant ?

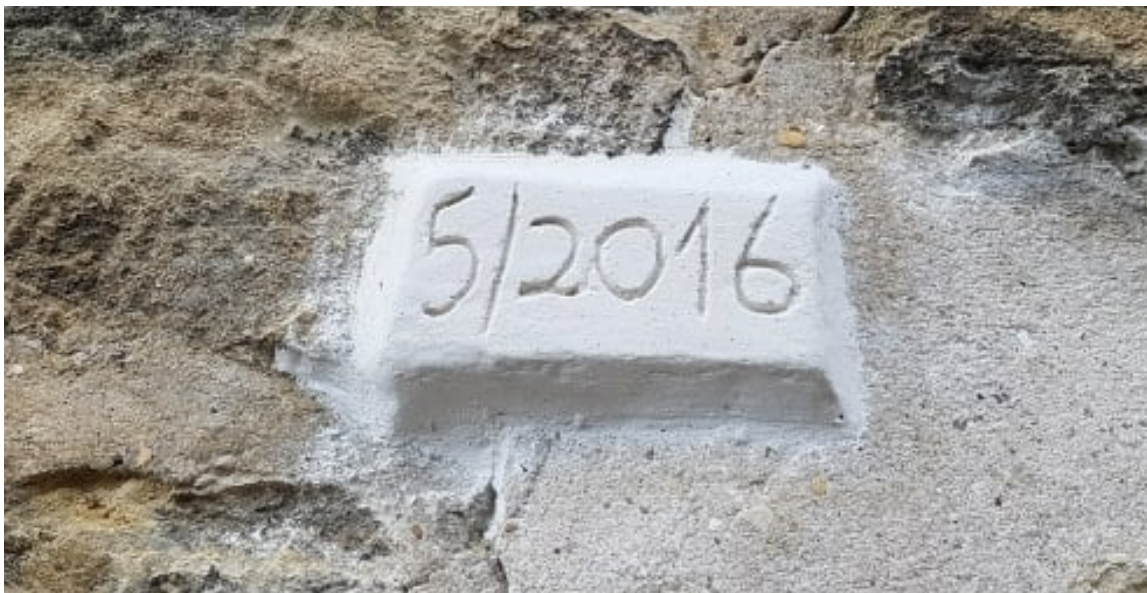
Exemple de témoin plâtre posé sur une fissure.

- Retrouver la trace du dossier des travaux réalisés en 1990 par les entreprises Dubocq, Lelu et de couverture, l'idéal serait d'avoir un dossier de récolement.
- Tenter d'obtenir le témoignage de Dorothee Boudon, co-rédactrice de l'article cité.
- Poser des témoins plâtre ou des jauges pour mesurer l'évolution des fissures intérieures et extérieures.
- Lancer une consultation d'architectes habilités pour faire un diagnostic complet de la structure, de la charpente et de la couverture (Analyses, structurelle, de stabilité, de géotechnique, avec la réalisation d'un programme et d'estimation du coût des travaux nécessaires de restauration le tout avec évaluation du degré d'urgence).

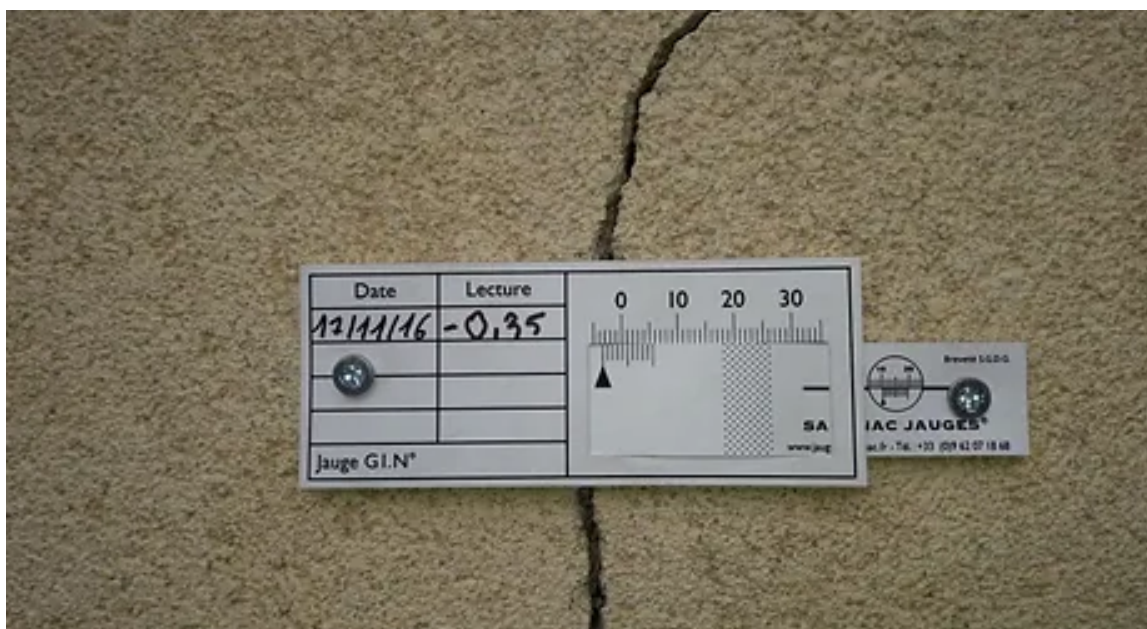
Exemple de jauge posée sur une fissure.
